・リスクアセスメントによる改善活動の推進

<H24年度 安全衛生環境対策 改善実績リスト>

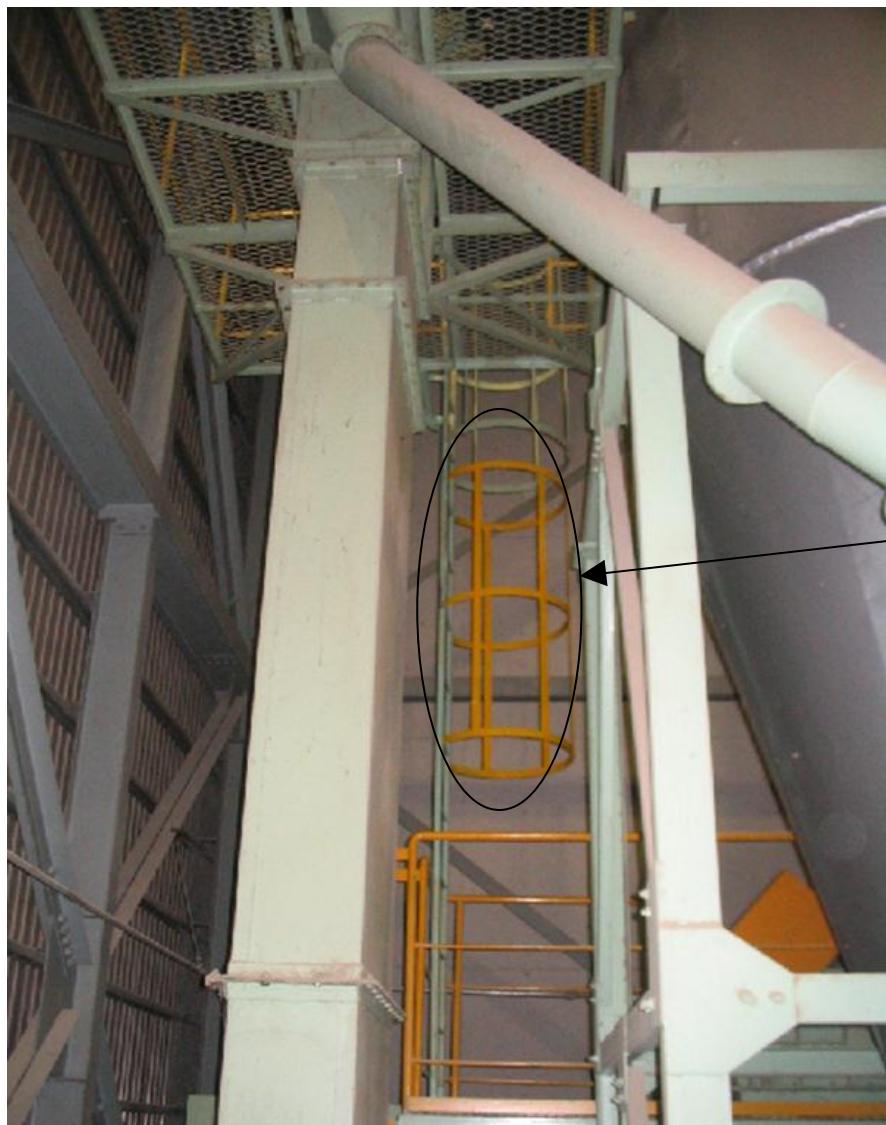
リスク低減処置報告書 (No. 31)

場所	危険性又は有害性の特定	頻度	可能性	ケガの程度	リスク	改善対策	対策後のリスク評価			
							頻度	可能性	ケガの程度	リスク
フレーク棟ヘレット上 BE203横	サル梯队に転落防止 は設置されている が短い	1	2	6	9 III	転落防止柵の延長	1	2	3	6 II

安全パトロール指摘事項

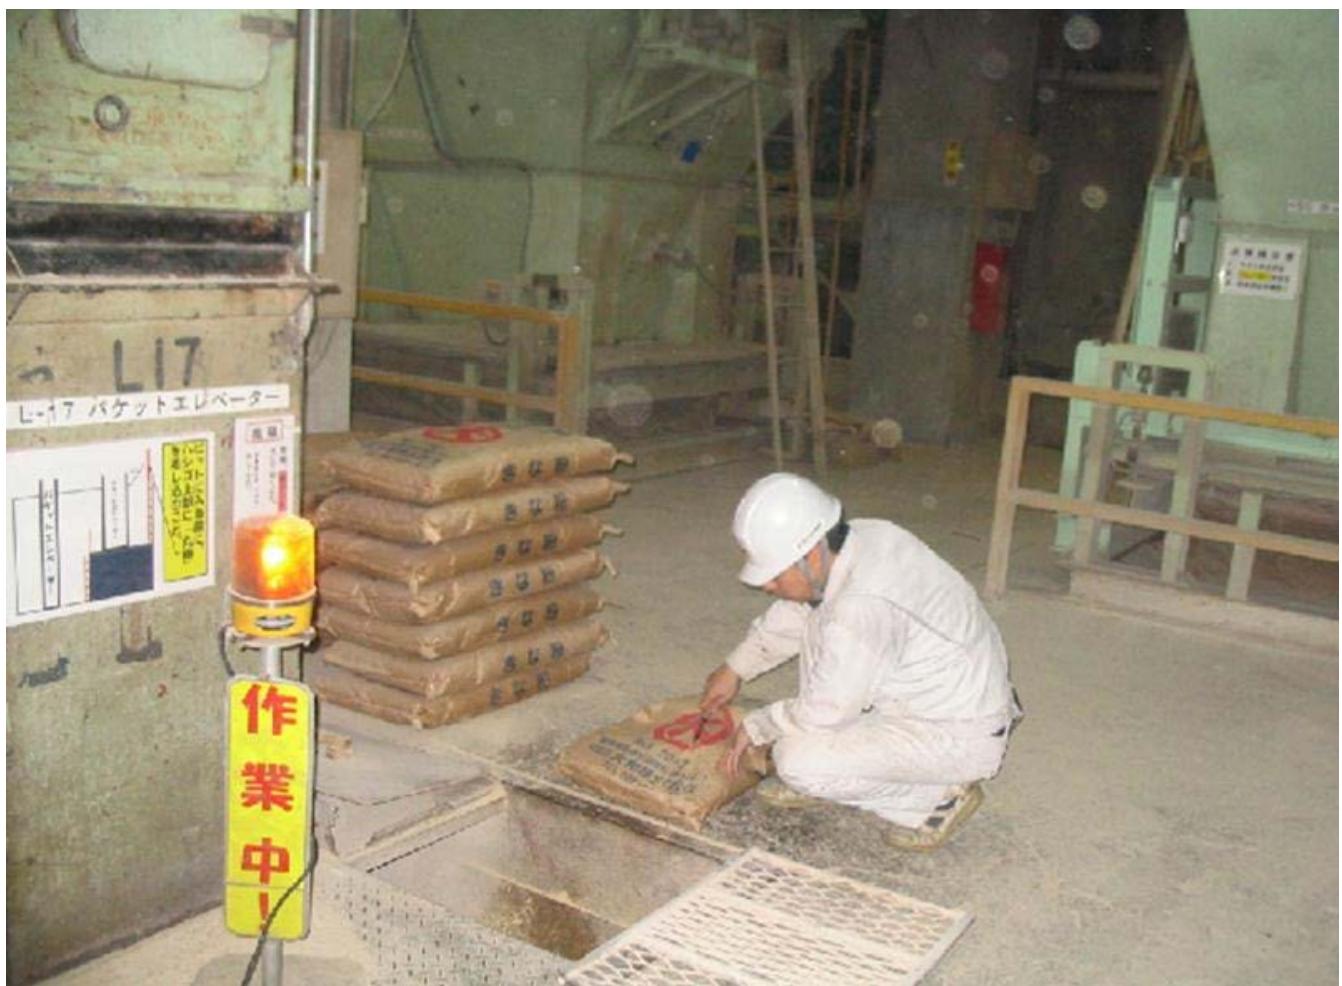
リスク低減処置報告書（No. 57）

場所	危険性又は有害性の特定	頻度	可能性	ケガの程度	リスクポイ	リスク	改善対策					頻度	可能性	ケガの程度	リスクポイ	リスク
							改善対策									
本館1F紙袋切込場	切り込む際ロトルを外して原料を投入しているが、投入作業の中止中等に他者が転落する可能性がある	2	4	6	12	IV	ロストルを外して投入口を開口した時はパトライト付きの作業中表示塔を設置する。					2	2	3	7	II

安全パトロール指摘事項

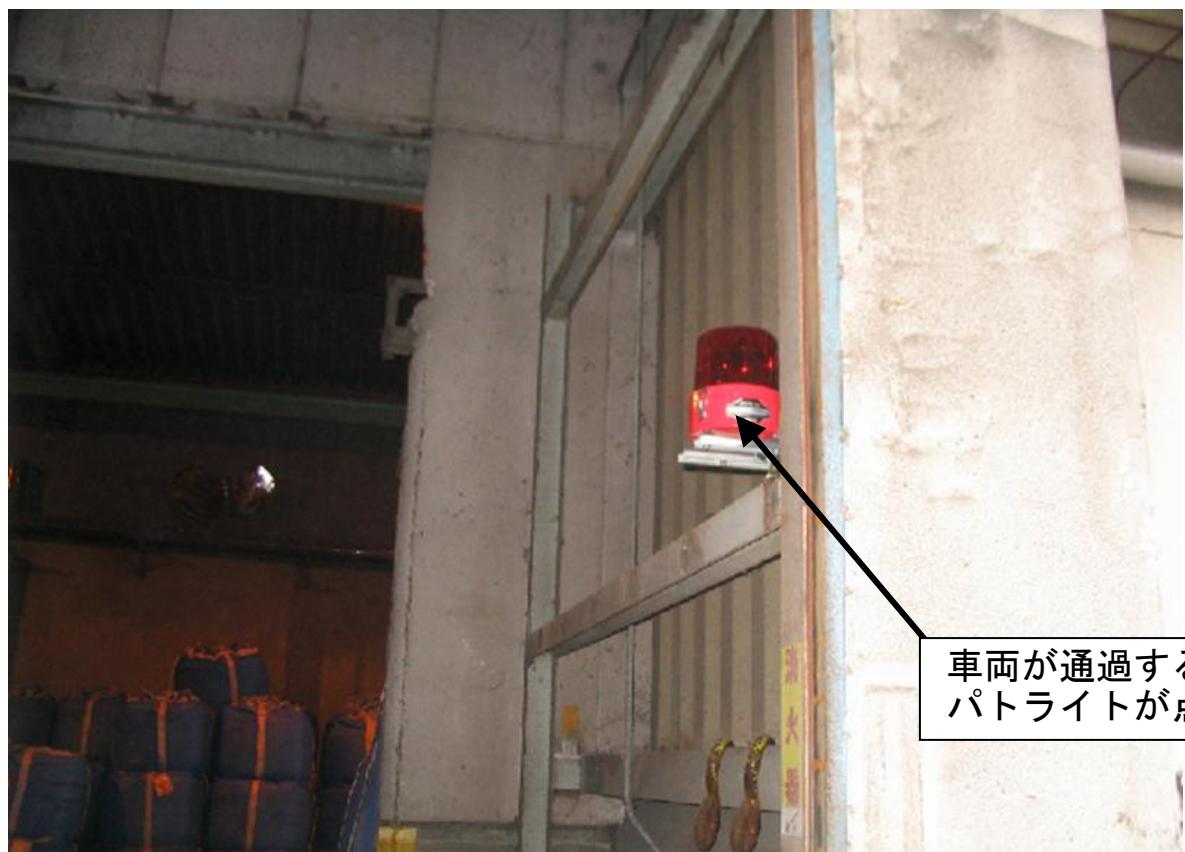
リスク低減処置報告書 (No. 73)

対策後のリスク評価				
場所	危険性又は有害性の特定	頻度	可能性	ケガの程度	リスク	リスクポイント	改善対策	頻度	可能性	ケガの程度	リスク	リスクポイント	リスク	
旧水産倉庫TB置き場	TB運搬中にフォークリフトが出合頭に衝突する可能性がある	4	4	3	11	III	フォークリフト通過時にパトライトを点灯させる	4	2	1	7	II

ヒヤリハット対応

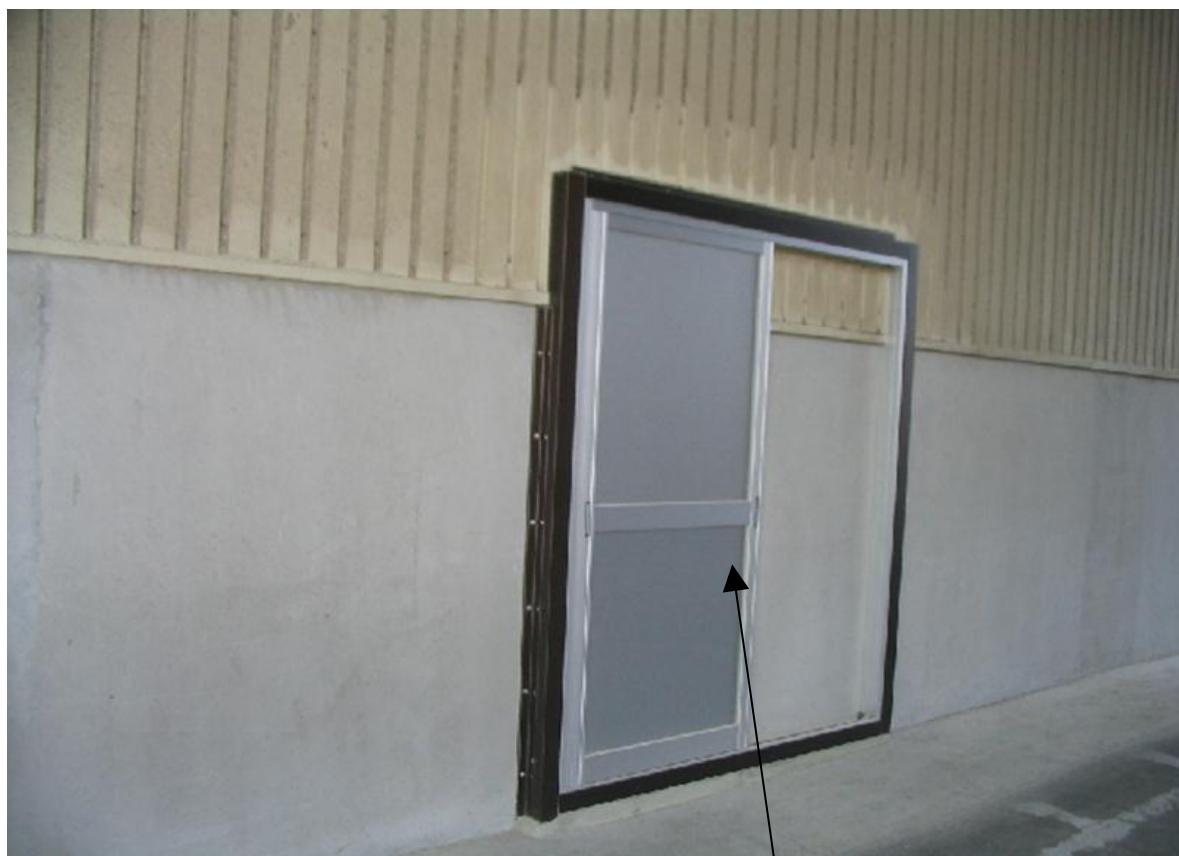
リスク低減処置報告書 (No. 115)

場所	危険性又は有害性の特定	頻度	可能性	ケガの程度	リスクポイント	リスク	改善対策					頻度	可能性	ケガの程度	リスクポイント	リスク
							改善対策									
N03, N04出荷口 伝票読み込み盤出入口	N03, N04の伝票読み取り出入口はN05、6出荷通路横に位置する為通行時は十分注意する必要がある	4	4	10	18	V	横引き扉への交換、注意喚起の表示					4	1	1	6	II

ヒヤリハット対応

横引き扉へ交換

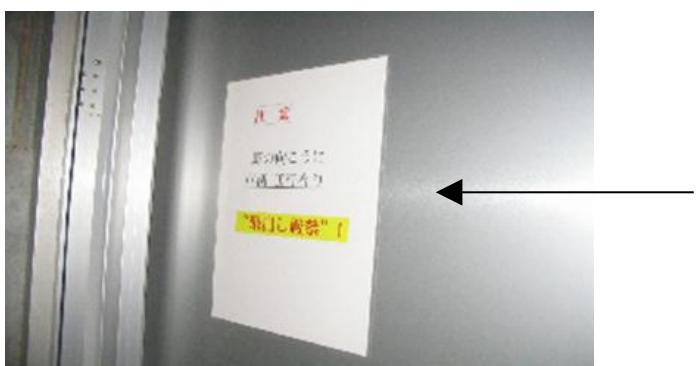
注意喚起表示
