H26年6月19日

### ヒヤリハット報告現場検証報告

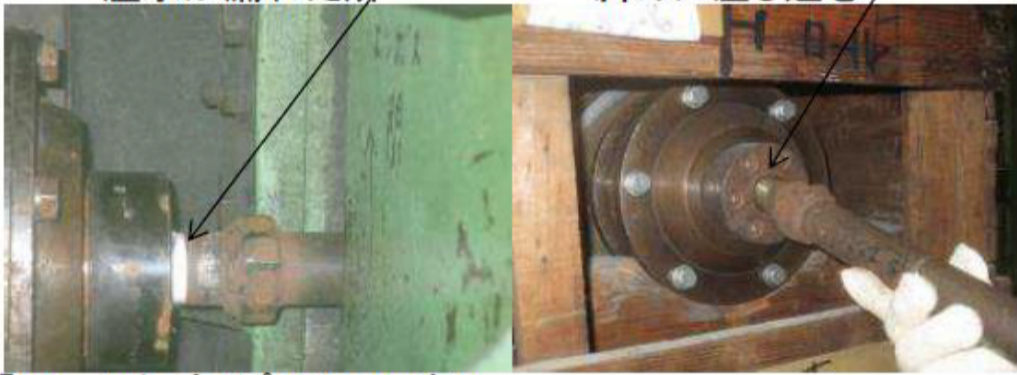
日時	H 26 年 6 月 19 日 ( 木 ) 8 時 10 分
集合場所	SF温水エンボスロール前
ヒヤリハット場所	SF温水エンボスロール
いつ	H 26 年 6 月 17 日 ( 火 ) 9 時 15 分
状況	35バスナフローレの製作開始後、温水エンボスロール南側ロータリージョイントパイプの接続部分から温水が漏れ出し、最後はパイプがぬけて、ロール内の温水(43℃)が噴出した。
心身分析	確認を忘れていた。(他に気を取られていた。)
設備的に問題があった。	パイプ差込口の長期使用による、ネジ山の磨耗により、斜めに差し込んでしまい易くなっていた。
作業方法に問題があった。	前日のパイプ差込が確実ではなく。当日も、接続状態の確認がなされなかった。
上司コメント	ミーティング時に全員に作業方法や確認のやり方を周知する様にしてください。
対策	<p style="text-align: center;">温水が漏れた所                      斜めに差し込む</p>

<p>「ロールとパイプのセット時」 ①ネジ山のチェックをする。(磨耗していないか確認する。) ②温水ロールを手動にて回転をチェックする。(上下するとセットが正しくない。)</p> <p>「製作前」 温水ロールとパイプ、パイプと温水ホース、それぞれのジョイントが弛みがないかチェックする。(プレスロール操作者又は主任)</p>
