ヒヤリ・ハットマップ

188D-3 吐出バルブ前グレーチングのガタつきにヒヤリ!

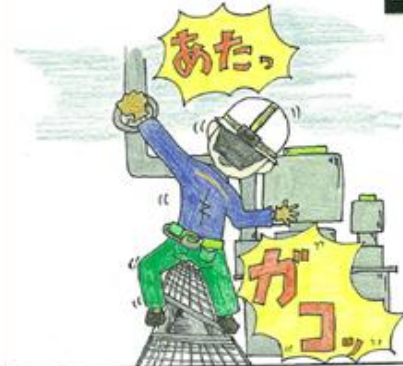
238

188D-5 から C-2 へ ADIP を移送する際に、G-3 吐出バルブ前のグレーチングが、ガタつき足を側溝の中にもみはずしそうになった。よく見ると、グレーチングの土台が崩れていた。番線で仮固定し、工事伝票を記入した。
