発生概要 (損材ヤド)
 支保工を建屋に運搬するため、支保工置場で、2台車に4.9tクレーンを使用して積込み作業をしていたところ、2台車の荷台に2段目の支保工を積込もうとして吊荷を旋回させた時に吊荷に手が届かず吊荷を停止させた。その時、合図者は今の位置では積込めないと判断してしまい車を移動した為、吊荷と車が接触し振れた。
事前に想定することができた危険性・リスク
 ・吊荷と移動する車両との接触。
 ・2段目の支保工を積込込むのに手が届かなくなる。
事前にすべきだった事 支保工がクレーンのフロントガラスにぶつかり破損した。
 ・吊荷を接地させて車を移動する。
 ・分錯ロープを使用する。
 ・おやこの作業内容の確認。

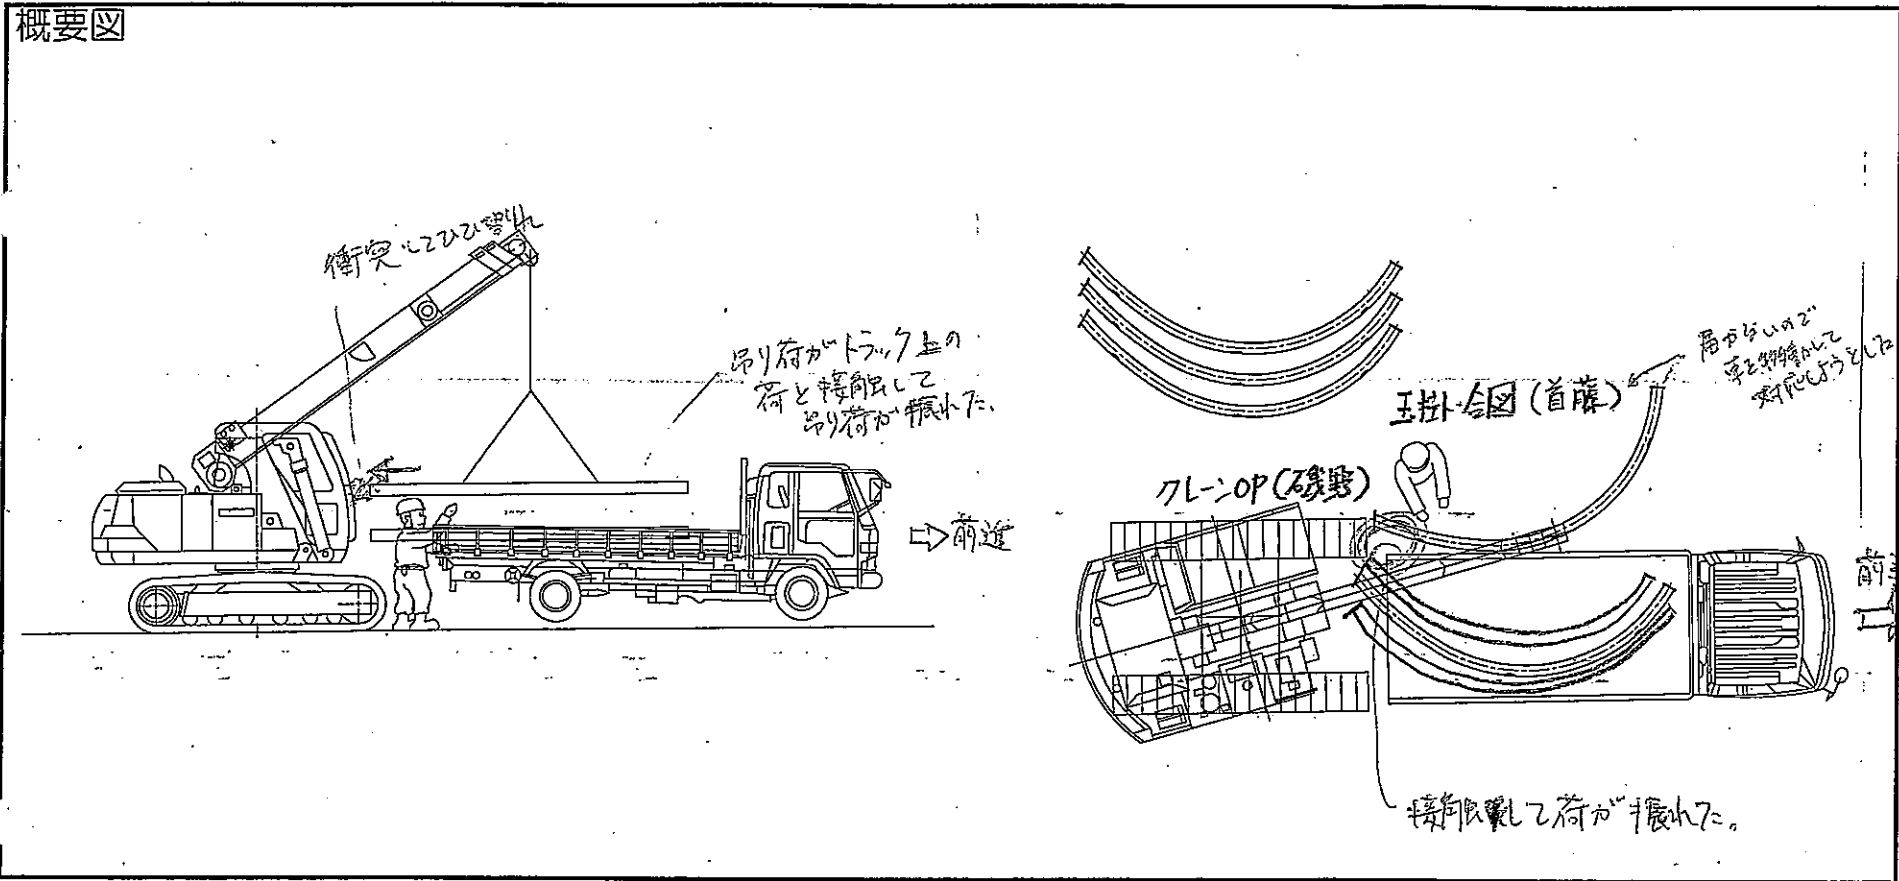
原因 (なぜそうなったのか?、なぜそうしたのか?)
 ・吊荷の横で車を1m前進させた。
 ◎分錯ロープを使用していなかった。◎玉掛け方法・クレーン作業の危険性の認識不足、教育不足。
 ◎おやこに車を移動すると伝えなかった。
 ・作業エリアが薄暗く気の焦りから、このままでは積込めないと判断してしまった。吊荷(支保工)停止位置が低かった。
 ◎クレーンオペとのコミュニケーション不足。◎危険予知不足。

対策 (今後、同様な事象が起こらないためにどのようにするか?)
 ・荷を吊った状態でその場を離れない。
 ・分錯ロープを使用する。(決められた方向を遵守する)
 ・おやこの細かい作業内容を確認する。(自分の行動、意思を伝える)
 ・作業場の照度を確保する。(照明の設置が済むまでは15分以内の屋外の吊り荷揚降作業禁止)
 ・吊荷と車上の荷物の間をはなして置く。
 ◎状況を把握して、20分以内の危険を予測する。(一人KY)
 ◎吊り荷作業について再教育・別方について再周知。(今回以外の吊り荷作業時)
