ハザードマップ

(現場内編)

工事名：平成29年度清水漁港海岸防潮堤災害復旧等工事
 工事場所：本吉郡南三陸町志津川字清水浜地内 外

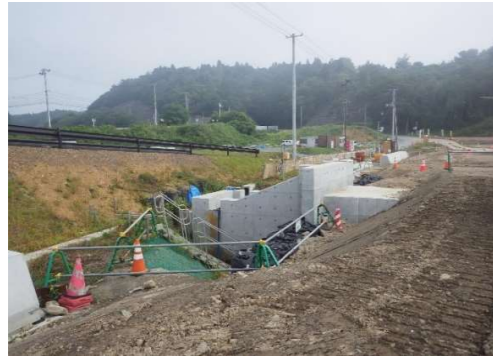
① 樋管本体内川裏側開口部

法肩からの転落に注意

○高低差が大きいため、転落した場合身体へのダメージが大きい。広く丈夫な防護柵を設ける

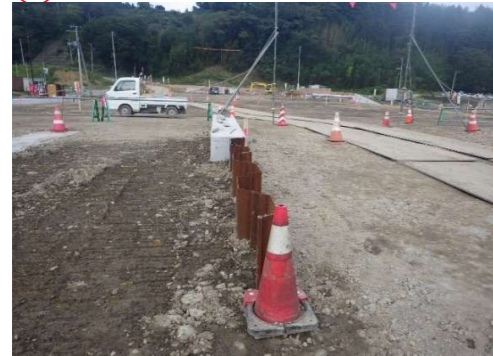
② 樋管本体内可撓鋼矢板①

むき出しの鋼矢板に接触する危険

○盛土前のため鋼矢板がむき出し状態で、接触すると非常に危険。防護措置が必要。

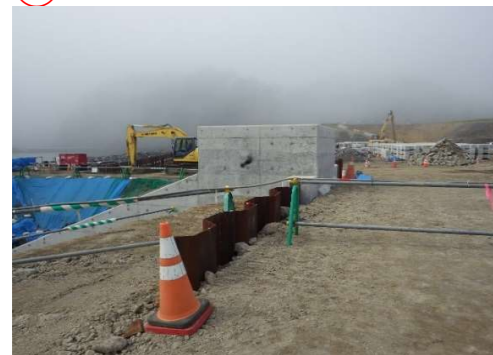
③ 樋管本体内可撓鋼矢板②

むき出しの鋼矢板に接触する危険

○盛土前のため鋼矢板と躯体コンクリートがむき出し状態で、接触すると非常に危険。

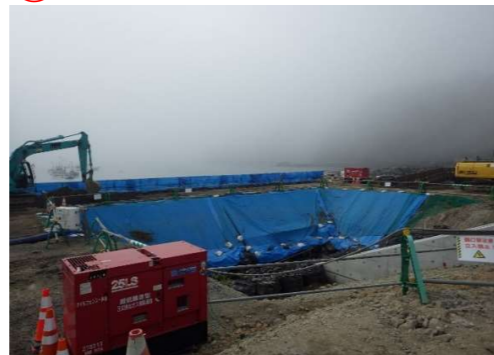
④ 樋管本体内川表側開口部

法肩からの転落に注意

○高低差が大きくブルーシートが張られているため滑りやすい。防護柵の中に入らないこと。

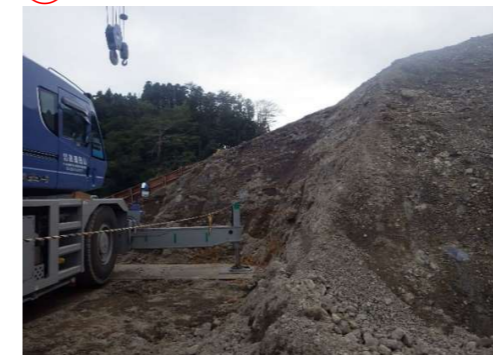
⑤ 隔壁工取付部の掘削法面

掘削面が急勾配で崩落の危険

○掘削勾配が急なため地震時や大雨時に崩落する危険がある。適切な法勾配に整形する。

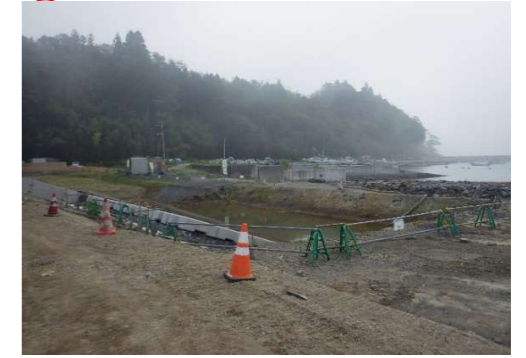
⑧ 表法護岸工開口部

脆い法肩と深い滞水に注意

○法肩の土が緩いため脆い路肩が崩れ深い滞水に転落する危険がある。堅固な立入禁止柵を設ける

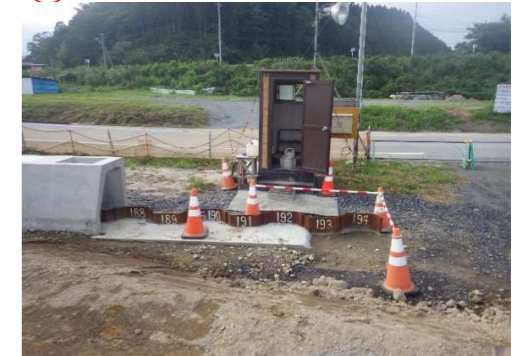
⑦ 法留コンと鋼矢板露出部

露出している鋼矢板に注意

○鋼矢板が露出しているため踏みたり接触したりする危険がある。防護養生を確実にする

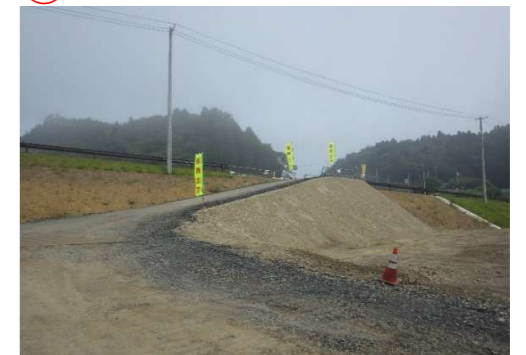
⑥ 県道からの坂路

坂路の路肩から転落に注意

○路肩に接近し過ぎて転落する危険がある。路肩から離隔を確保して通行すること。
