《工場改善報告書》

改善項目No. 7

工場名: ㈱豊富牛乳公社

改善項目 ホースバンドが外れて洗剤がかかってあわや大やけど 所属・記入者:

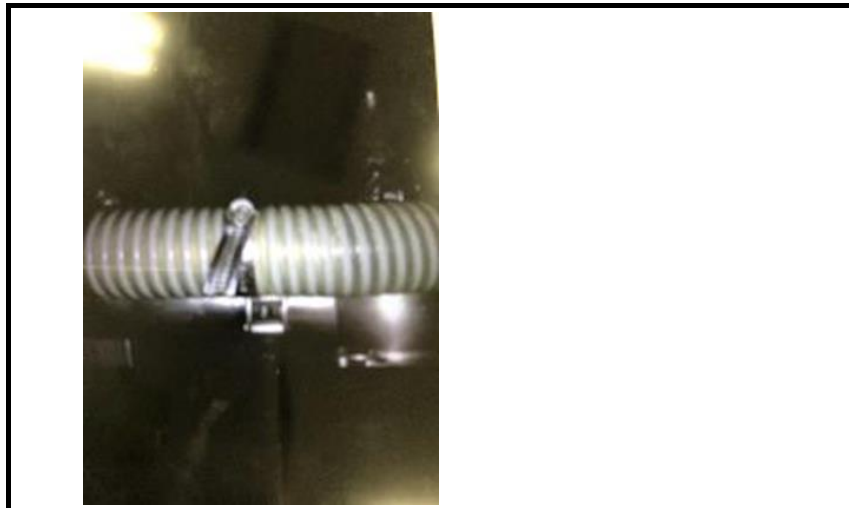
改善前 写真

①仕掛乳のラインでは配管ではなくホースを用いている。CIP時、高温のアルカリ液が通過するので周辺に人がいる場合、結合部が緩みホースが抜けてしまうと熱水が掛り、身体全身が火傷をする恐れがある。

頻度	5
けがの可能性	3
けがの程度	3
<b>合計</b>	<b>11</b>

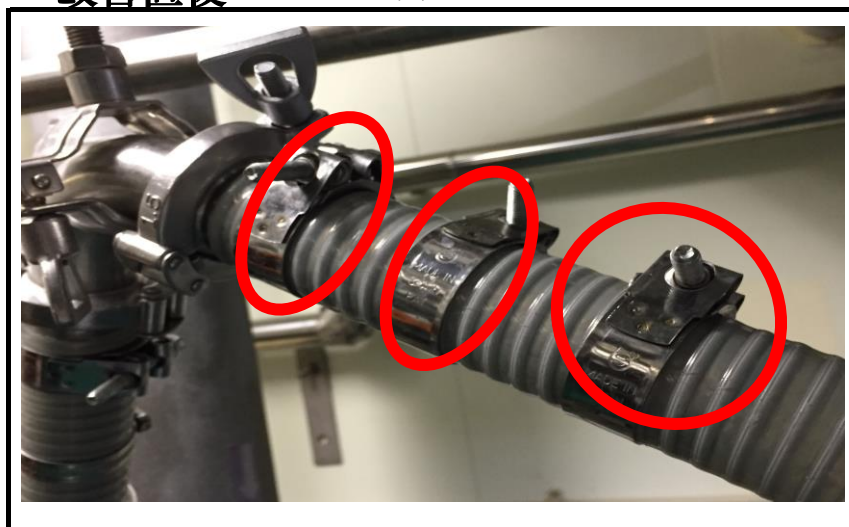
改善直後 写真

頻度	1
けがの可能性	3
けがの程度	3
<b>合計</b>	<b>7</b>

古いタイプのバンドを使用している箇所に新しいホースバンドを随時使用していくようにしています。

- \* 右の写真はT91前の回収ホースの例。
- \* 日常点検として、緩み等の目視点検を行う予定。
- \* 1か月検証を続け、問題の無いことが確認された。
