『安全の見える化』事例3

名古屋支店 土木部

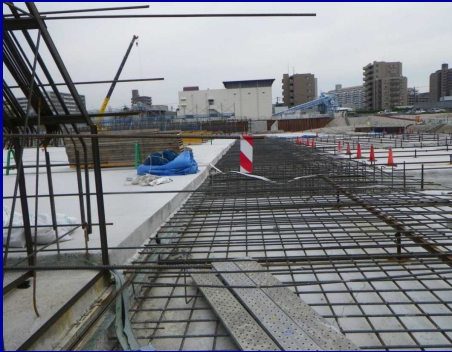
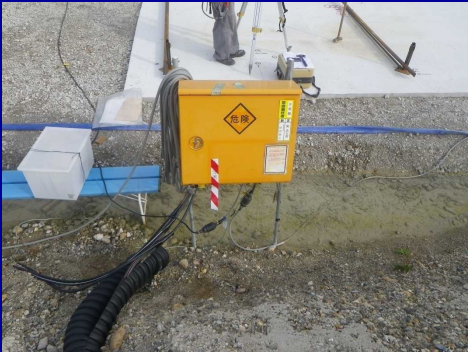
マーキング活動事例	鍋屋浄水場

配力筋養生無し	分電盤脚部に水たまりあり
安全パトロールで発見した不安全状態に マーキングし即是正を実施

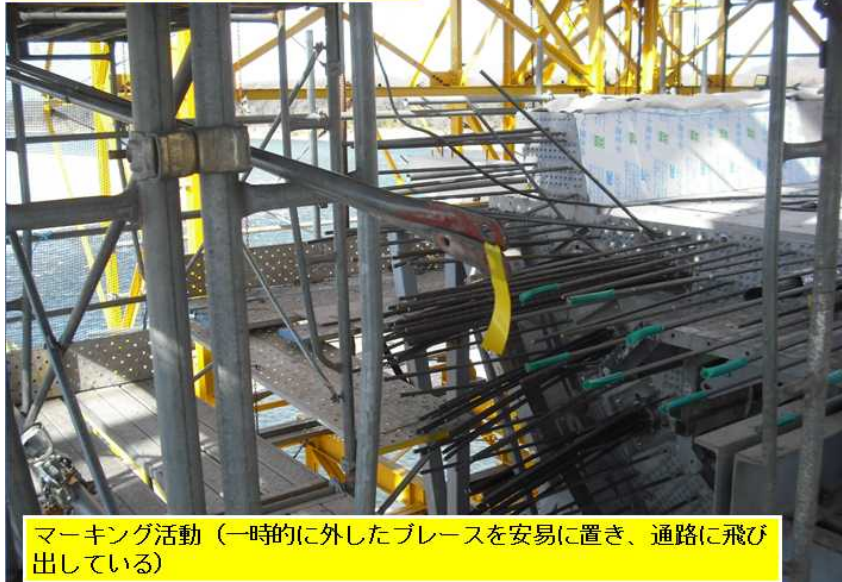
各務原大橋上部工

マーキング活動（一時的に外したブレースを安易に置き、通路に飛び出している）
