# 撤去中アスベスト飛散ゼロの「見える化」

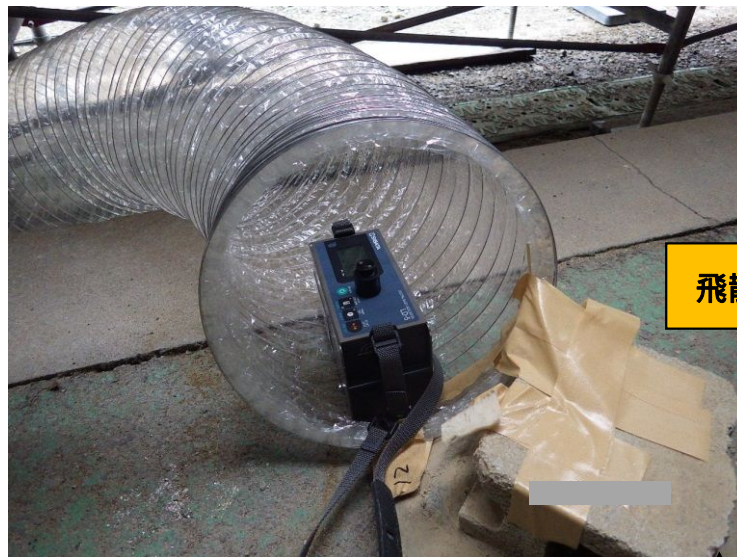
飛散ゼロ確認

アスベストは容易に飛散状況を確認することができなかった。そこで、デジタル粉塵計と、測定結果を記録するホワイトボードを使用し、飛散ゼロを「見える化」した。アスベスト撤去工事前から、飛散の心配はないのかと周辺住民から問い合わせがあるような注目度の高い撤去であったが、飛散ゼロの「見える化」を図ったことにより、作業中の改善要望は一切なかった。
