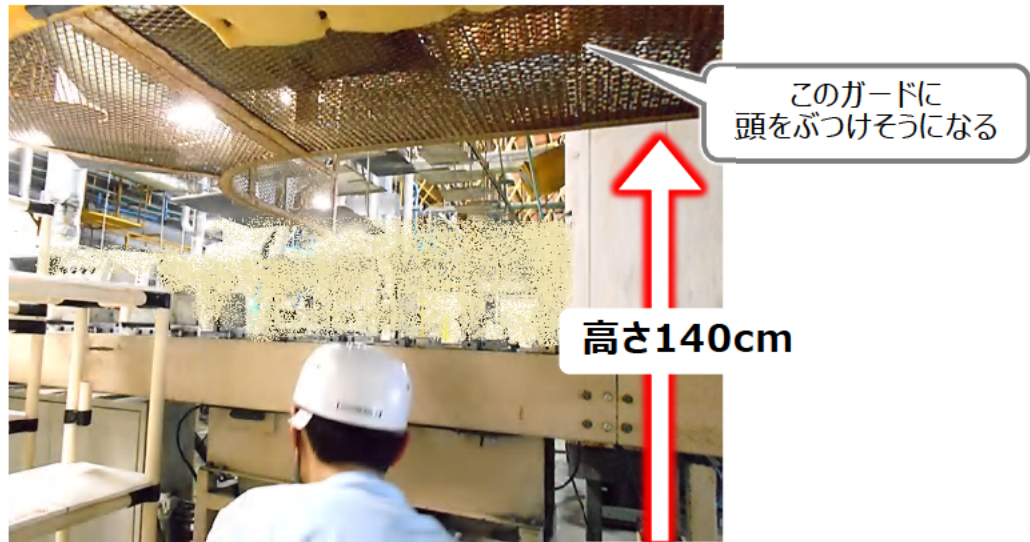
改善前

トローリーコンベアの下で製品確認や掃除などを行うことがあり、ガードは取り付けられているが、頭をぶつけつけてしまいそうになる。

ガードまでの床からの高さは140cm

作業自体は3～10回/日 ある。

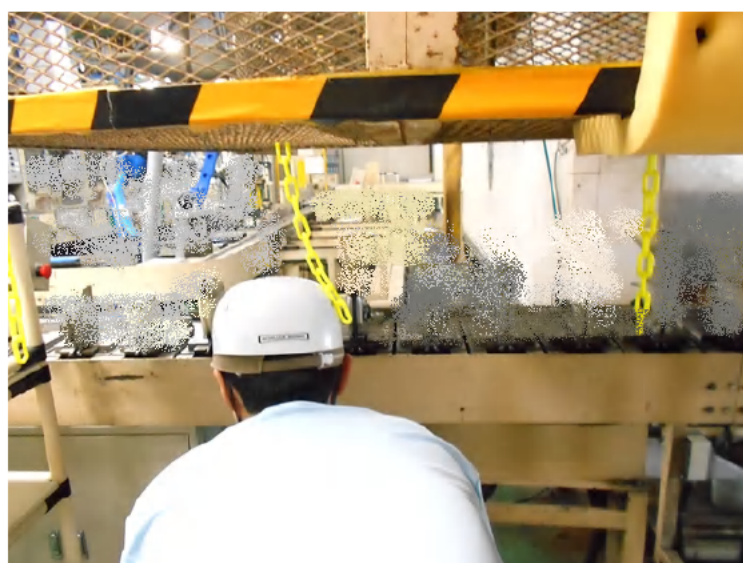
改善後

ガード下にプラスチックチェーンを取り付けた。視界に入りやすくガードがあることがわかりやすくなった。また、ガードにぶつかる前にチェーンに触れるので、危険に気づきやすくなった。

効果：頭などをぶつける危険が減った。
