「見える」安全活動コンクール資料

見える乾燥ゾーンで評価・測定作業の安全化

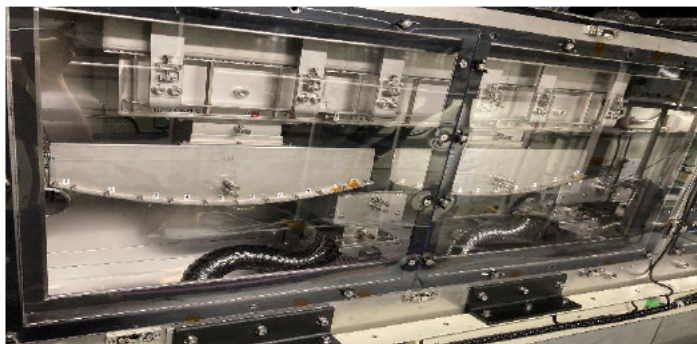
<対策後>

扉を耐熱性の高い透明プラスチック（ポリカーボネート）に変更し、二分割した。扉を開けなくても乾燥ゾーン内の様子が見えるだけでなく、必要な場所だけ軽量化した扉を開ける事が出来るため、安全リスクを減らし、作業時間も減らす事が出来た。
