車両とコンベアの接触防止の見える化

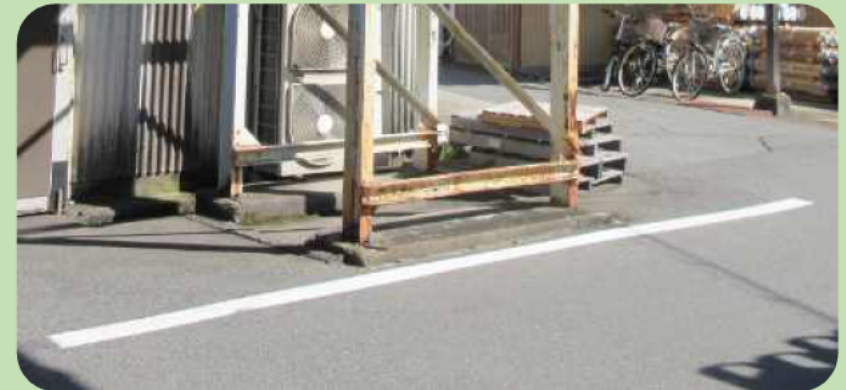
端に寄り過ぎると
接触の恐れあり！

構内道路の上部をコンベアが横断

柱まではまだ十分距離はあるが、これ以上寄せると死角部分（荷台）がコンベアに接触する。

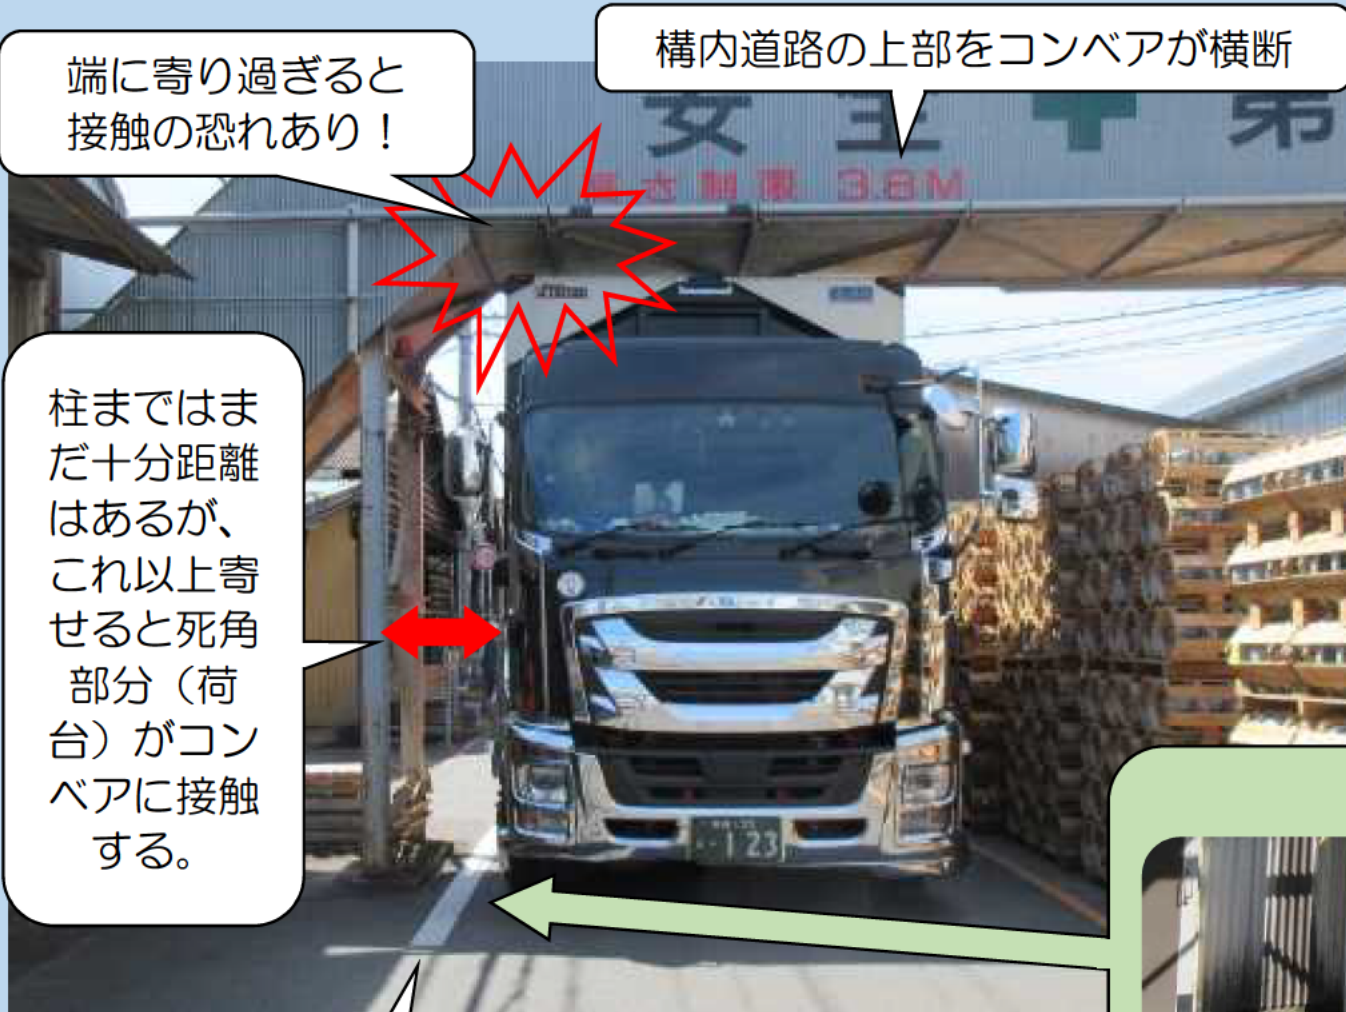
リミットライン

構内道路の上部にコンベアが通る場所があり、車両が通行する際、道路右側に保管されている製品への接触を避けるためどうしても見やすい運転席側（左側）に車両を寄せる傾向にあったが、左側に寄せ過ぎるとコンベア傾斜部分と車両が接触する危険性があることから、車両幅寄せの限界を示したラインを路面に引き、接触防止の見える化を行った。

路面にリミットラインを引いて接触の恐れを見える化
