職場内で起きた災害について 「失敗から学び・風化させない」ための見える化として 教育ビデオを作成

原料払い出し時の液ダレ ～ガasket交換～

【災害速報】副生98%硫酸抽出作業中の液ダレ対応での被災（速報）不休

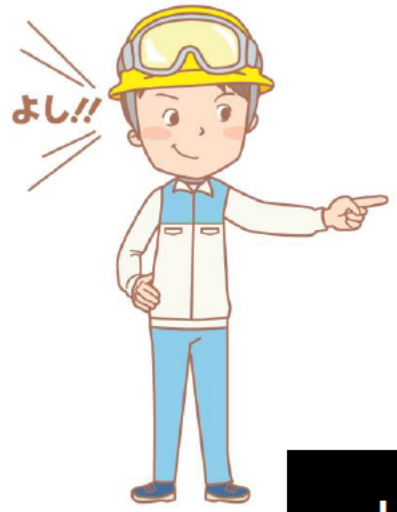
作業員A・Bが硫酸の払い出し作業中に液ダレ発生
ガasketの交換を行った際に硫酸が飛散し災害へ

残圧確認を行わず、ホースより液が噴出

“非常”作業が発生したら、作業を速やかに中断し、作業責任者に確認をとる
危険性を理解し安全に作業を行う
