『労働安全衛生マネジメントシステム改善』事例

テーマ： 専用吊り具の作成

所属： 材料管理

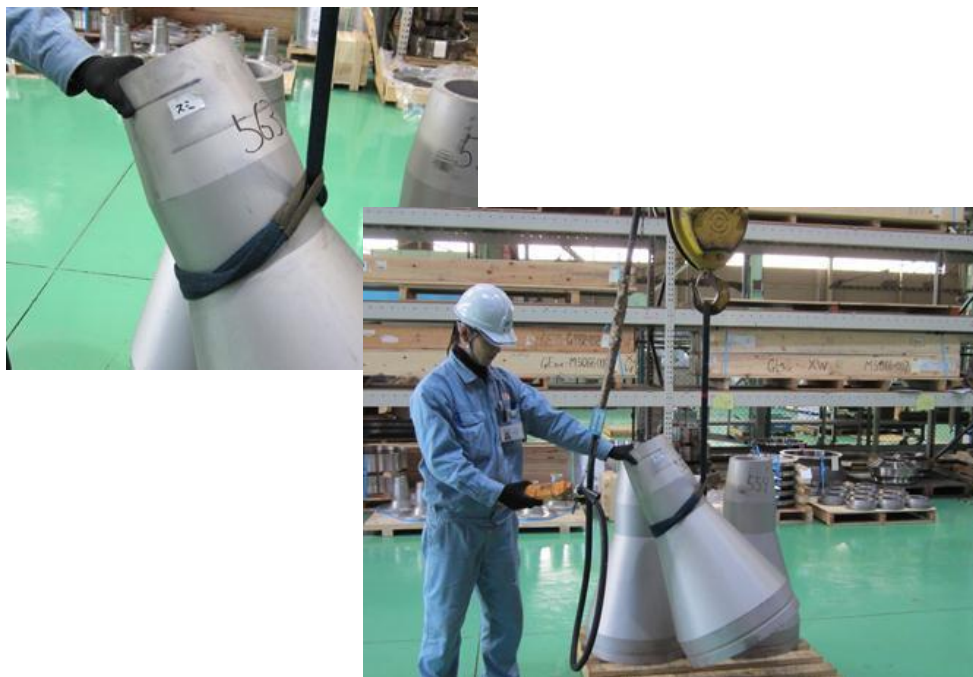
略図(写真)

本素材は、木箱で縦置きの状態が入荷するため、箱から取り出す際には、ナイロンスリングを外周に巻きつけて玉掛けを行っていた。形状の特性により、滑り落ちる可能性があり、危険を感じていた。

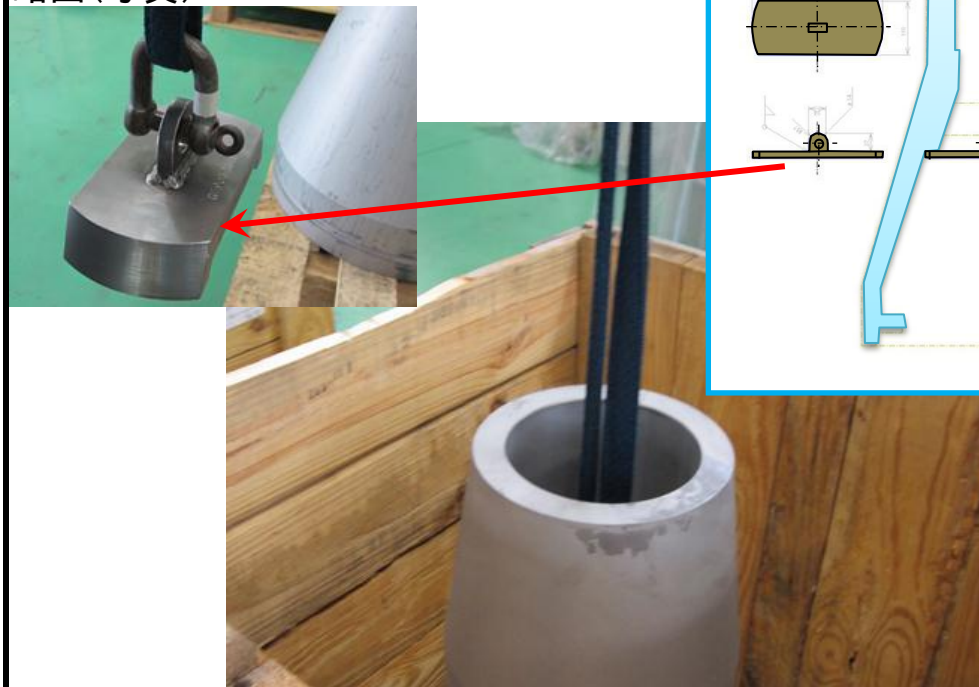
略図(写真)

専用の吊り具を製作することで、安全に安定した状態で吊り上げる事が可能になった。
