「危険体感から得たリスク低減措置」の見える化

事例 「垂直タラップの昇降で落下」

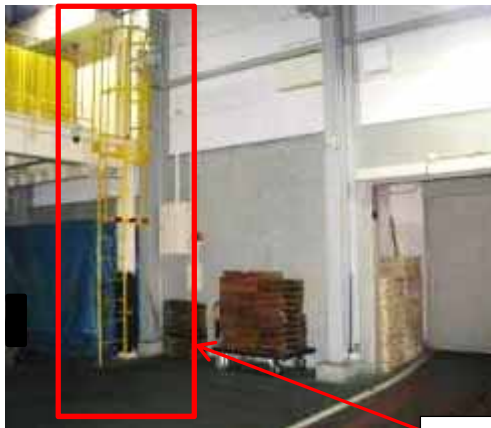
垂直タラップ

定期的及び設備の不具合時に、自動搬送集積装置の上段で点検・修理を行う際、垂直タラップで昇降するとき、足を滑らせて落下する。

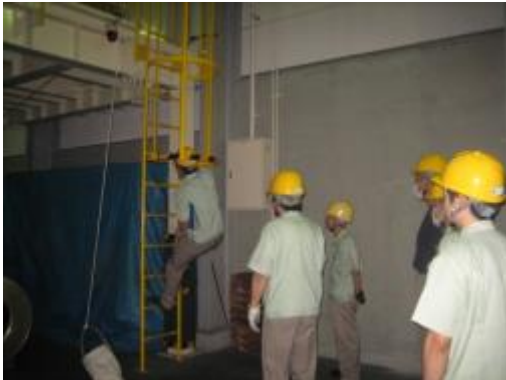
片手に説明書を持って上ると“3点タッチ”できず墜落・転落の可能性があった。

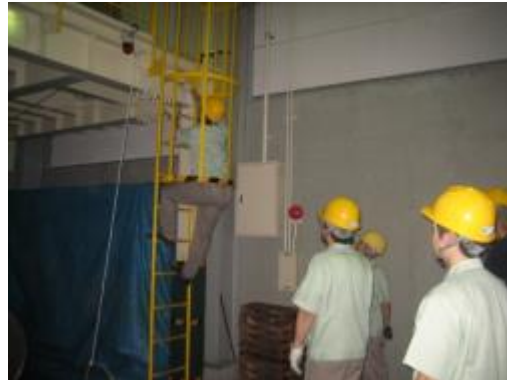
タラップの昇降時には、必ず手・足を使った“3点タッチ”で昇降し、3点タッチの重要性を体感した。

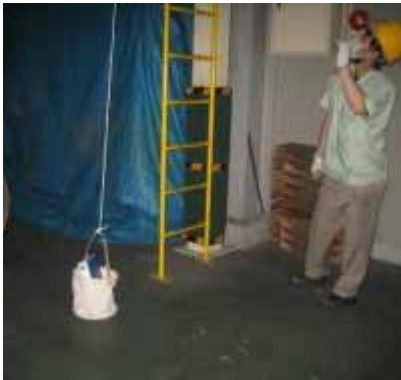
物をもったまま、タラップを昇降せずに、荷揚げ用ロープ（収納袋）を使用した。

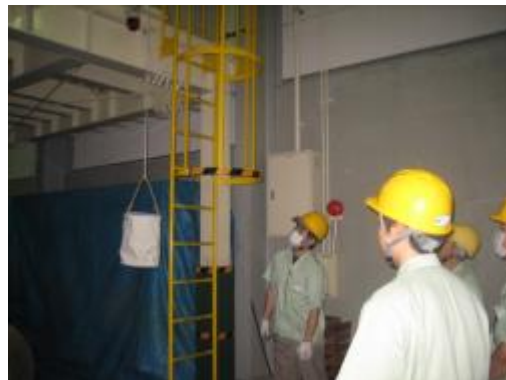
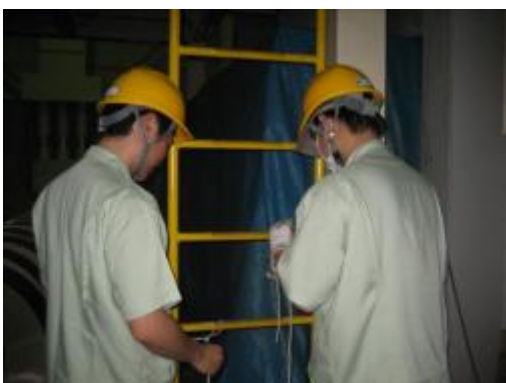
特に若年層には、荷揚げ用ロープの結び方の練習。（もやい結び・8の字結び）
