クレーンカメラによる死角部分の見える化

+ 安全対策見える化 (捨石・被覆石均し作業・クレーンカメラ搭載)

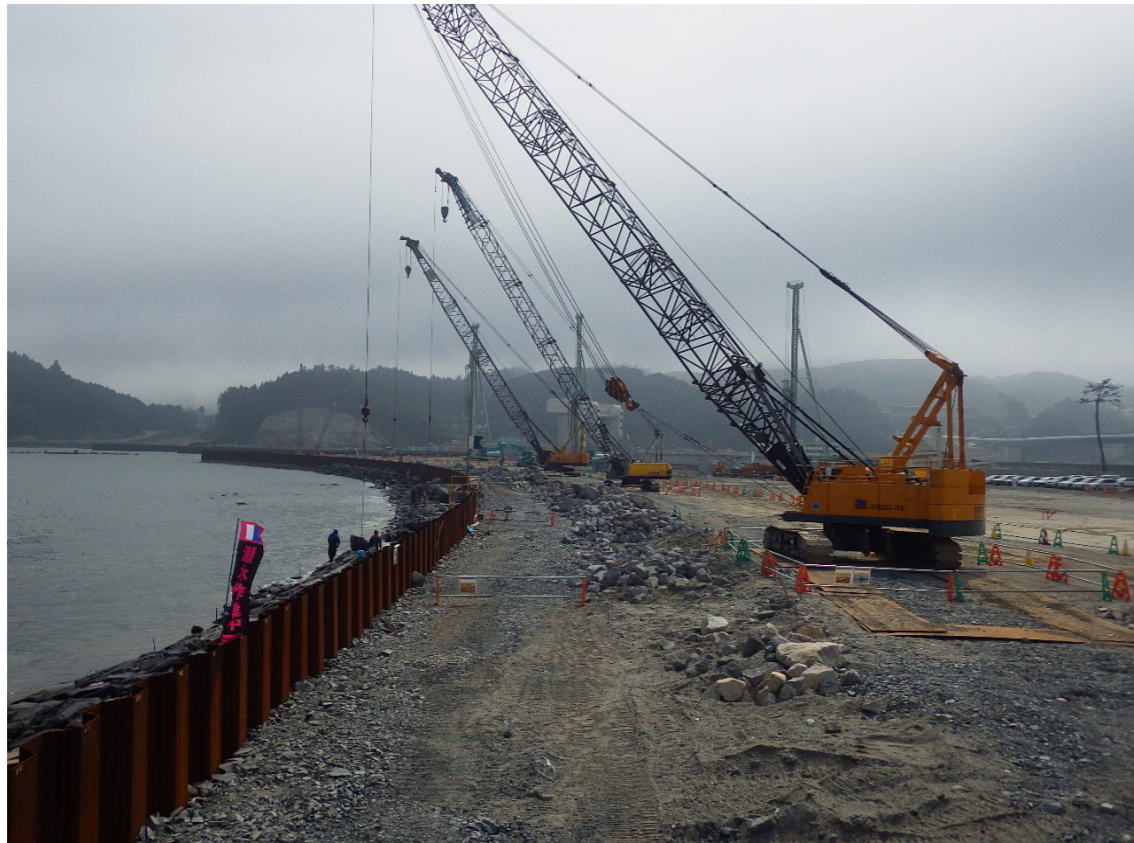
写真-1 被覆石据付け作業状況

被覆石の据付作業は矢板越しでの作業となるため、OPから作業員を目視確認出来ない。

被覆石据付状況 (矢板より陸側の作業)

被覆石据付状況 (矢板より海側の作業)

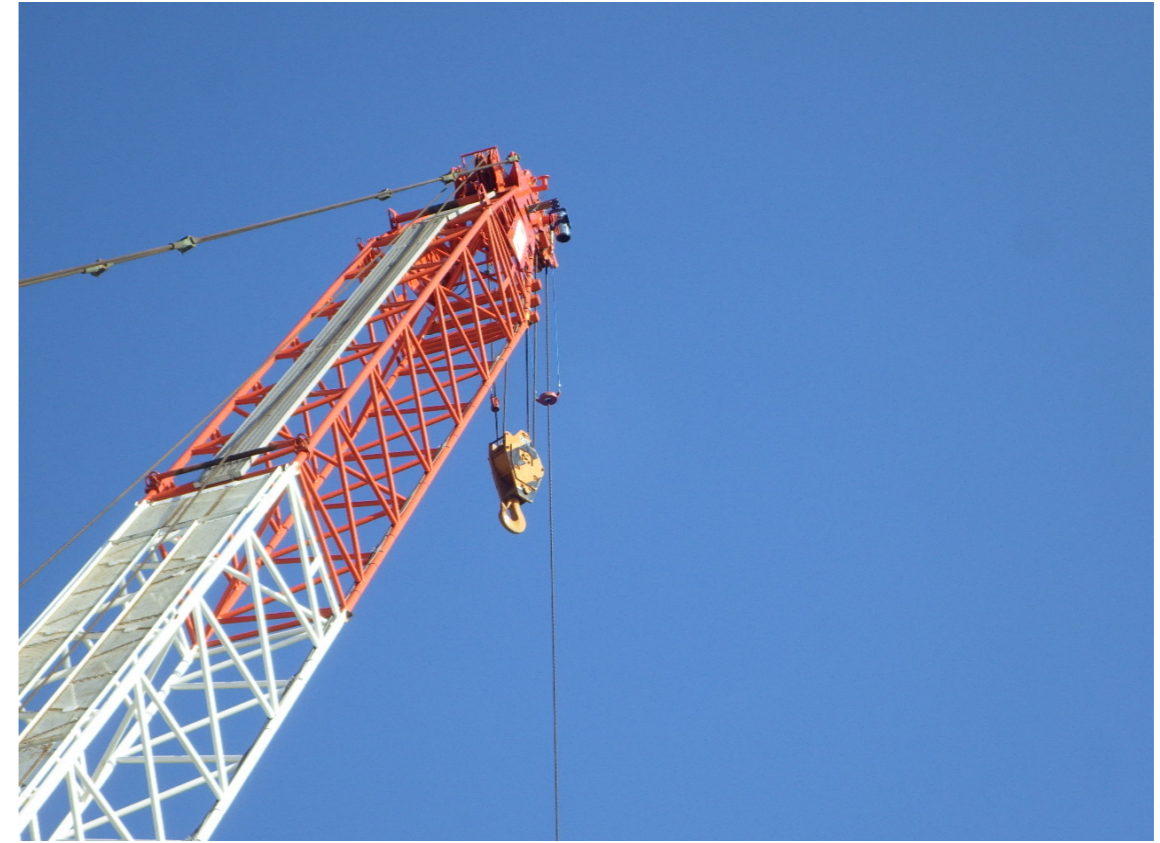
写真-3 クレーンカメラ設置状況

クレーンカメラを搭載し矢板の海側での作業状況をOPから確認できるようにします。

ブームトップにカメラを取付け

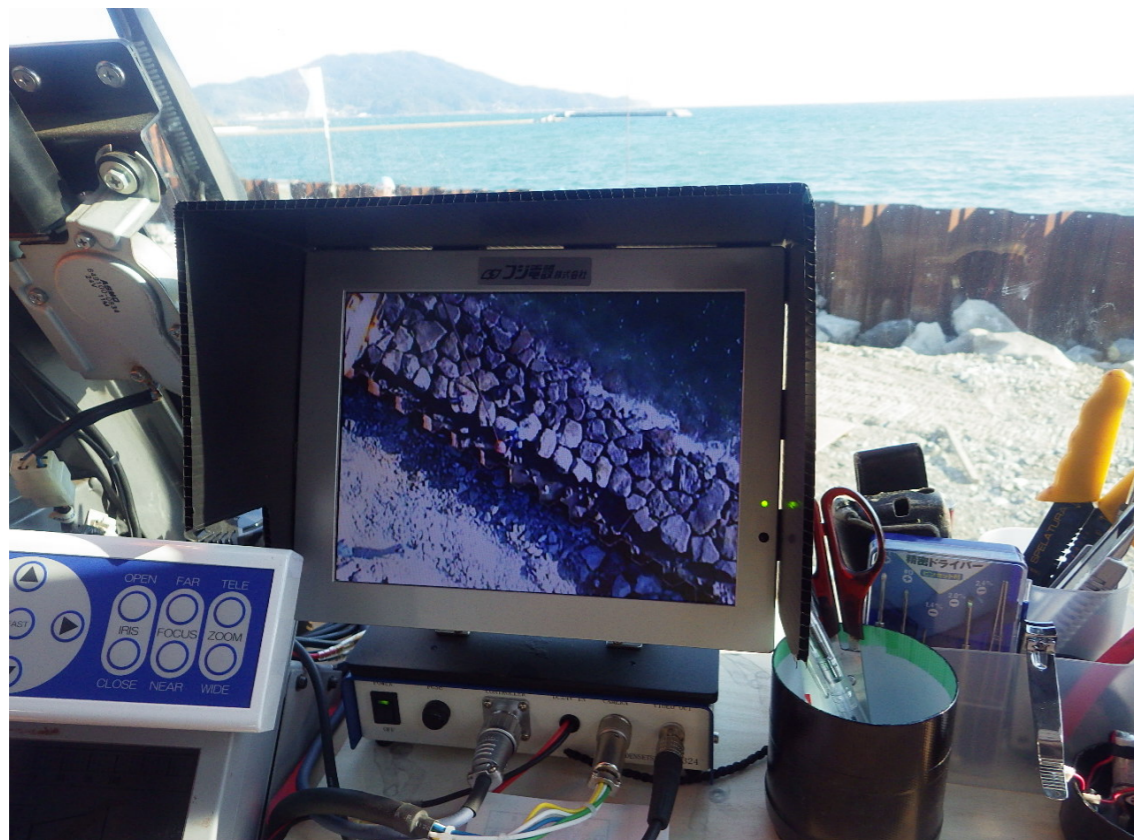
写真-2 モニター確認状況

モニターによる確認

矢板越しなので作業員が確認できない...

OPからの目線
