シャフト壁作業の見える化

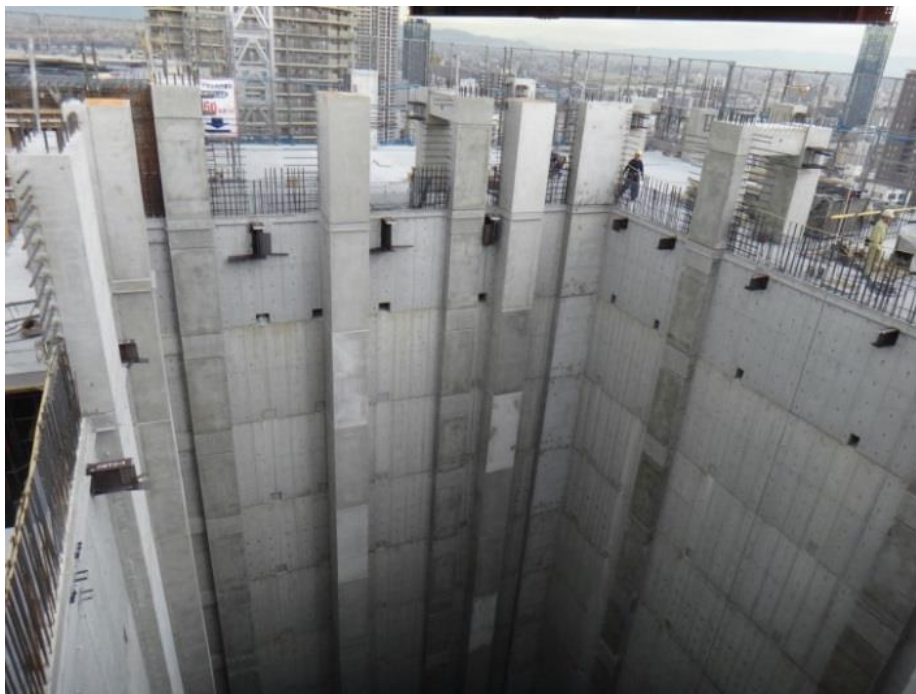
作業床を外した状態

シャフト壁構築のために足場を架設すると、足場やメッシュシートで作業状況が見渡せなくなる。

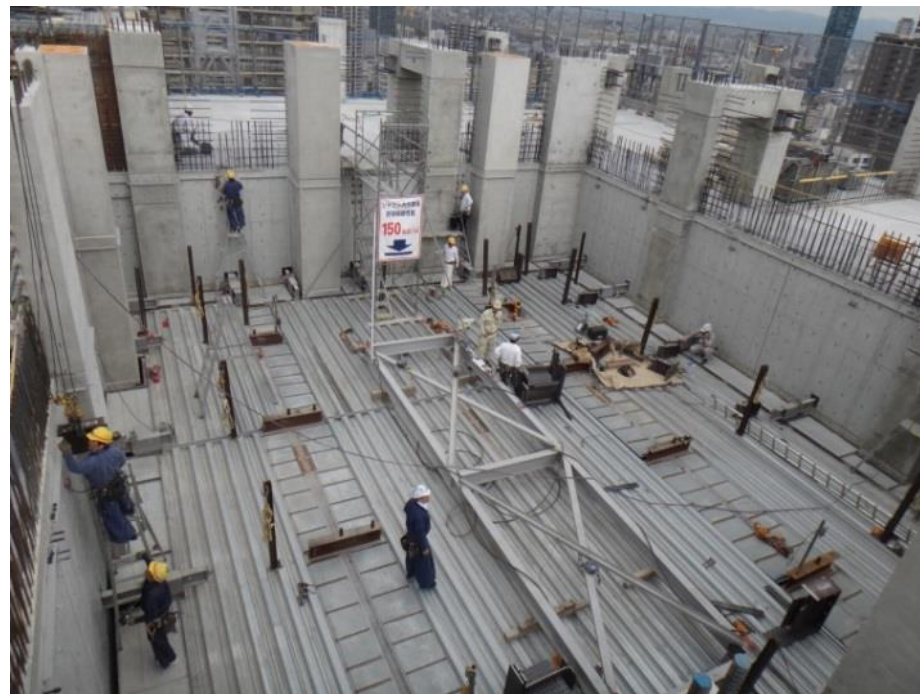
作業床を設置した状態

シャフト全面をふさぐ作業床を設置することにより、開口部からの墜落の恐れがなくなるとともに、作業状況が見渡せて安全管理が行いやすくなった。

建物中心部にエレベーターパーキングのシャフト（15.3m×18.1m×高さ92m）が配置されており、そのシャフト内の壁の施工方法において足場を架けるのではなく、シャフト全面にふさぐ仮設作業床を設置した。これにより作業の進捗状況や作業状況が目視でき、墜落のおそれなくなったと同時に安全管理を行いやすくなった。
