■タイトル 「ポンプスイッチMM化」(誤操作防止)

■概要 ●工場にある移送用ポンプスイッチは、ON・OFFの表示があるものの表示が小さく且つ、運転状態が判り難かった。この為、一目で運転状況が判り易い様に色分けし且つ文字も大きく表示した。また誤操作防止カバーも考案し誤操作防止策を図った。

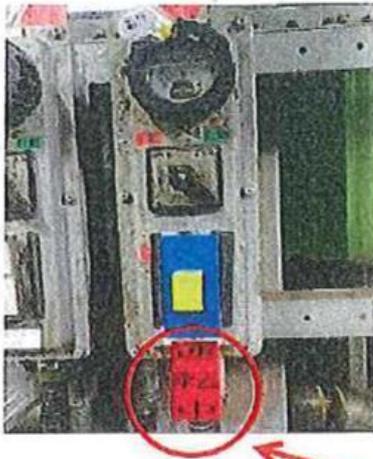
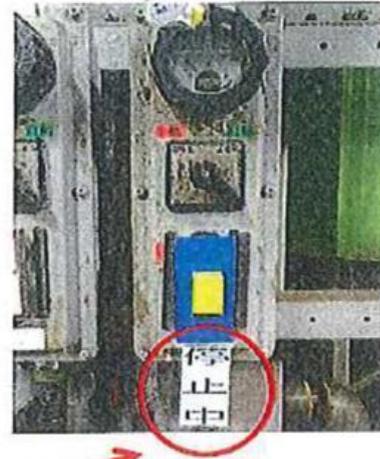
運転状況がわかりやすく色分け及び字を大きくした

特徴・・・ポンプスイッチの運転状況が大きくなったことにより、見やすくなった。

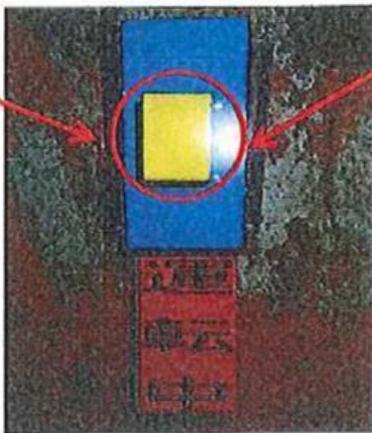
取っ手部

取っ手を取付、カバーを上下反対にすると表示が変わる仕掛けにしました。
