# 写真付きの“現地・現物の作業指示書”の掲示による手順の「見える化」

一作業手順一 南校舎 4F 内装解体部 (L4教室)

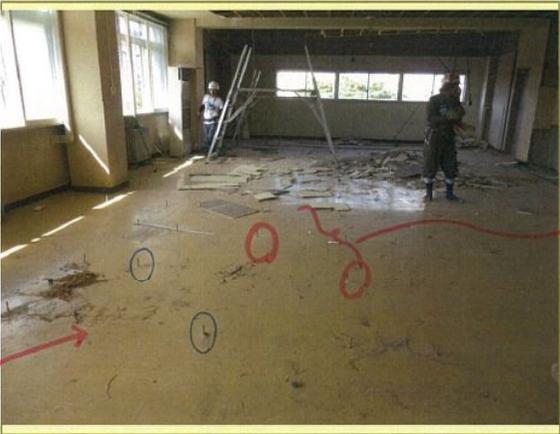
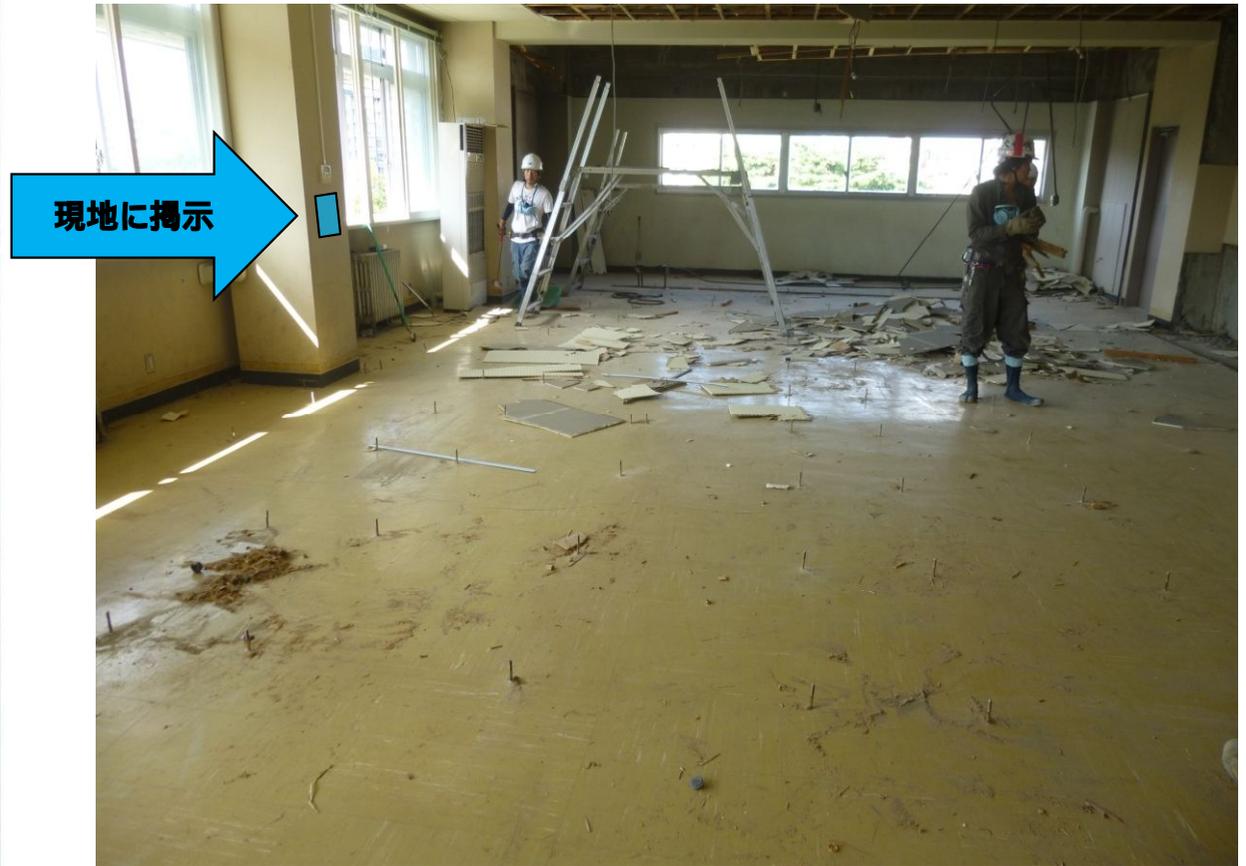
① 床仕上材の撤去

② 突起物(ボルト)の折曲げ

③ 天井材の撤去(立馬、手付け設置)

浮床を撤去すると、無数のボルト(1)。  
この状況で天井仕上解体作業をスムーズに。  
作業主任者と打合せの上、以下の手順とす。

※先にボルトを折ると、床材がとれずらいこと。

作業場所に、現地・現物での作業手順や注意点をまとめた写真付きの作業指示書を掲示をすることで、末端の作業員にまで指示が行きわたるようになる取り組み。事前に作業所押印と職長のサインをもらい、サインされたものを掲示する。
