## 「蓋」の改善による安全な維持管理

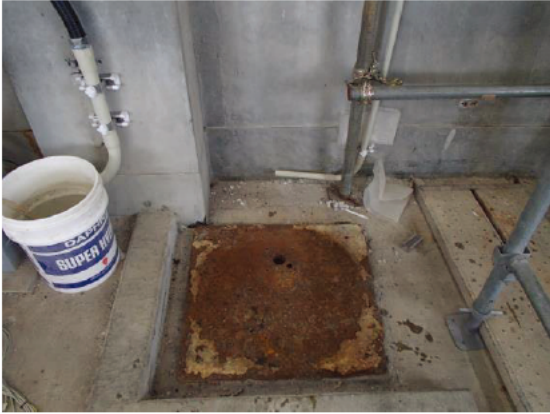
改善前	改善後	
<p>「問題点」(取上げた理由)</p> <ul style="list-style-type: none"> <li>・「返流水ピット水位」の蓋が湿気で錆びて腐食しており維持管理上、不安全であり機器更新に合わせて改善することにした。</li> </ul>	<p>「工夫した点・苦労した点」</p> <ul style="list-style-type: none"> <li>・素材をSUS製として裏面にゴムを貼り付け、湿気を遮断するようにした。</li> </ul>	
《 改善前 》	《 改善後 》

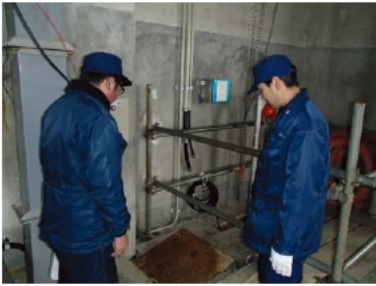
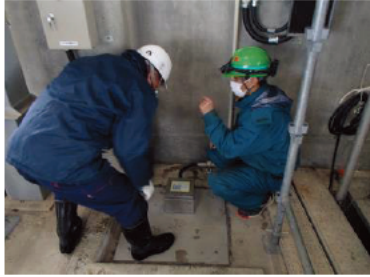
SUS製蓋(表面)	裏面にゴムを貼付	裏面にゴムを貼付(拡大)

<p>「効果」</p> <ol style="list-style-type: none"> <li>(1) 密封による防錆効果。</li> <li>(2) 安全な維持管理と点検歩行。</li> </ol>
