【改善事例-1】蒸留クーリングタワー一点検用ステージ取り付け(2/25完了)

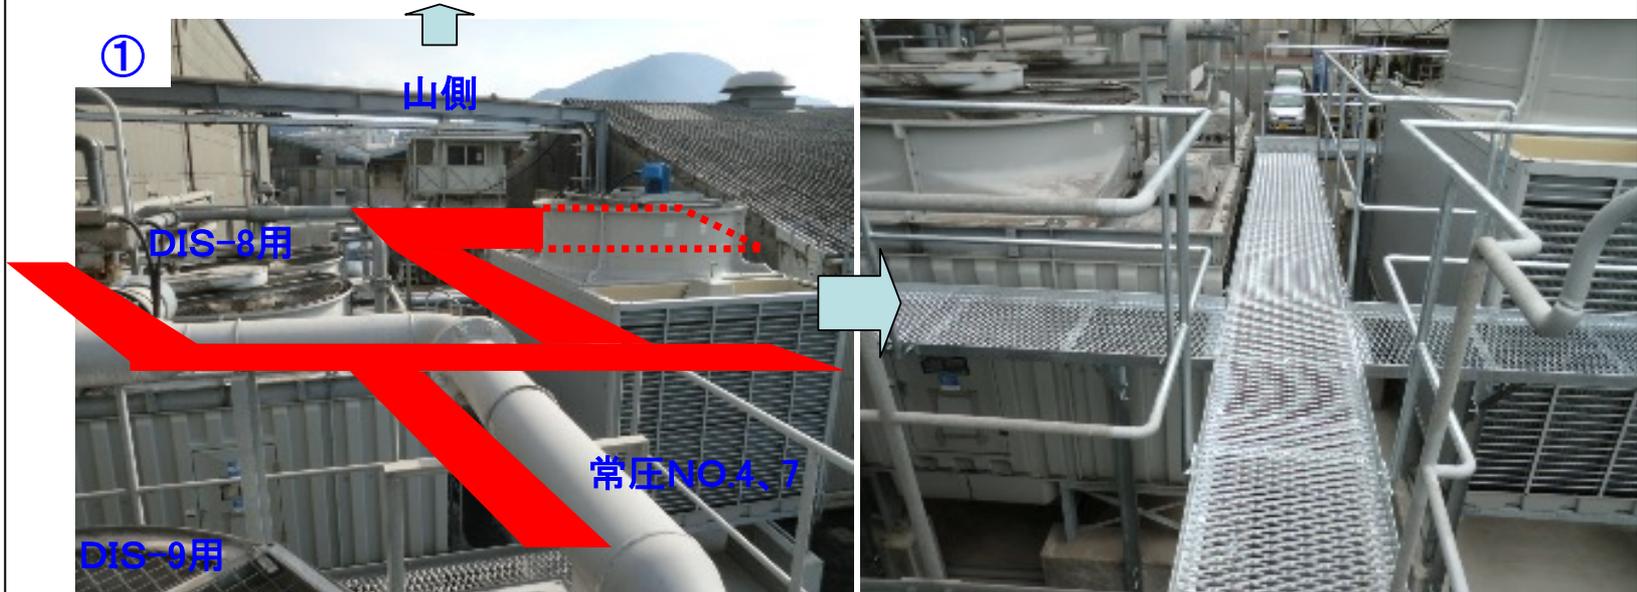
歩廊高さGL+2, 600mm、幅600mm、手すり高1.100mm

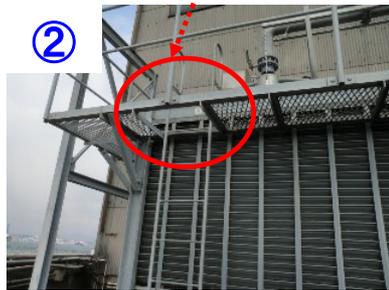
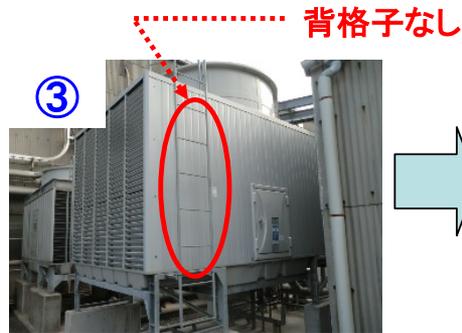
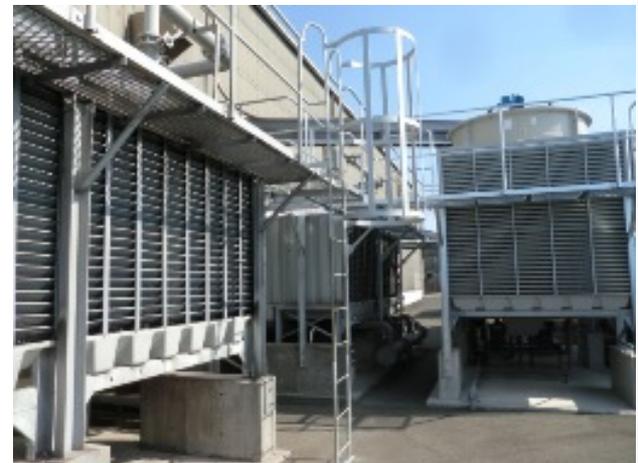
開口部危険
